I - Cartographie du contexte

II - Description générale

Alzette - Volmerange - Ottange - 57.27 - S - D

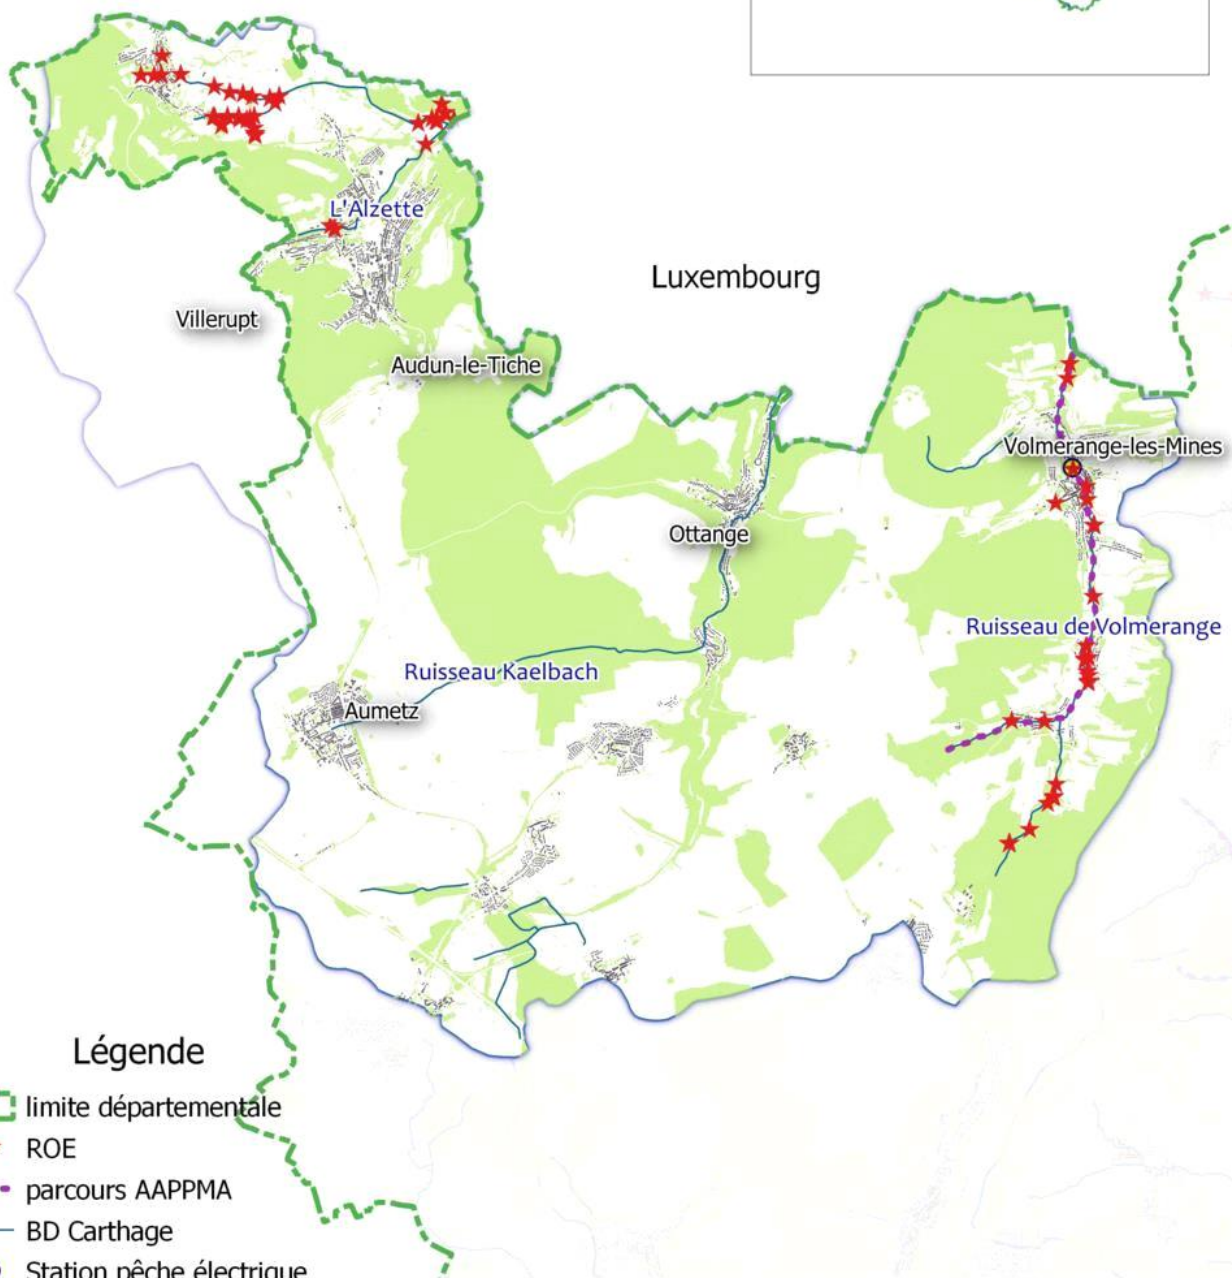
-   limite départementale
-   ROE
-   parcours AAPPMA
-   BD Carthage
-   Station pêche électrique
-
